# 广州市海珠区“9·27”一般其他爆炸 事故调查报告

2020年09月27日14时许，广州市海珠区仑头路61号的广州市家乐制冷设备有限公司两名工人在维修格力空调压缩机期间发生闪爆，造成1人死亡，1人受伤。

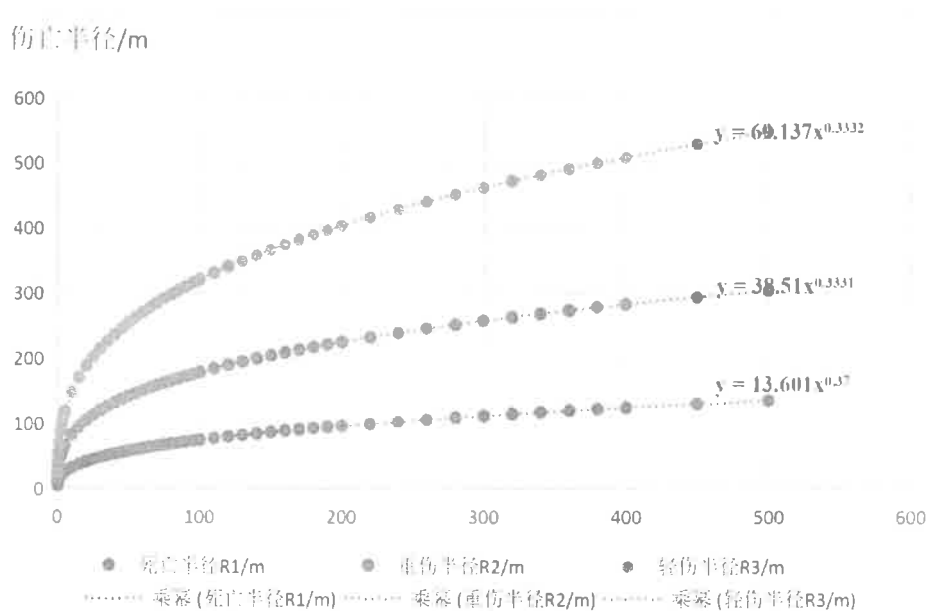
图 4-1 TNT 当量与伤亡半径关系拟合曲线图

根据更换压缩机的视频资料，死亡的维修人员在爆炸发生时正在进行烧焊拔管，因此，按照一臂长的距离计算其距离爆炸源的死亡半径，综合考虑取  $R=0.5\text{m}$ ，重伤的维修工根据笔录资料得出，爆炸发生时其距离死亡员工大概为  $1\text{m}$  左右，故取重伤半径  $R=1.5\text{m}$ ；将两个数据分别带入式 4.1.3~4.1.4，得出  $q_{\text{TNT}}$  的量分别为  $0.13\text{kg}$  和  $0.06\text{kg}$ 。

根据式 (4.1.3) 和 (4.1.4) 可计算出爆炸源的 TNT 当量  $q_{TNT}=0.13\text{kg}$  和  $q_{TNT}=0.06\text{kg}$ , 取  $q_{TNT}=0.13\text{kg}$  进行计算。根据式 (4.1.5) 可算出  $E=4500q_{TNT}=4500*0.13=585\text{kJ}$ 。根据式 (4.1.6) 可算出 1000kg TNT 炸药在空气中爆炸的破坏半径  $R_0=\frac{R}{\sqrt[3]{q/q_0}}=\frac{0.5}{\sqrt[3]{0.13/1000}}=9.87\text{m}$ 。用式 (4.1.8) 计算得  $\Delta P_0 = 45\text{kPa}$ ,

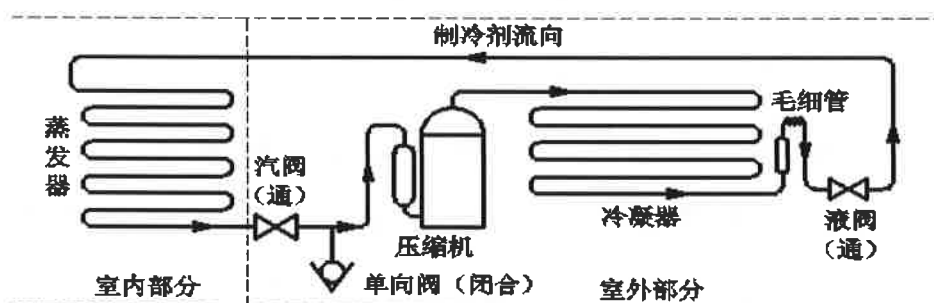
图 5.1 正常的制冷系统

如图 5.1 所示, 空调系统由室内蒸发器、室外压缩机、室外冷凝器、过滤器、毛细管、管道、汽阀、液阀组成。

正常制冷循环特征如下:

1) 制冷系统是密封闭合的, 铜管内的工质与铜管外的空气或氧气不接触。

2) 铜管内只有制冷剂, 含有一定量的冷冻机油, 不含氧气等助燃物成分, 且铜管内的压力远大于大气压, 空气一般进不了制冷循环系统。

3) 汽阀、液阀均处于打开状态, 单向阀在制冷剂压力

下处于关闭状态。

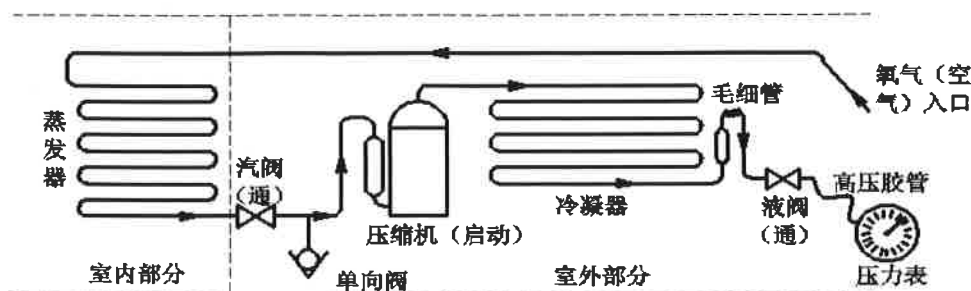
图 5.2 发生爆炸时的制冷系统状态

根据现场勘查结果，发现本次爆炸事故发生前制冷系统具有如下特点：

- (1) 制冷管道系统内曾通过加入高压氧气进行过检漏。
- (2) 汽阀、液阀均处于打开状态。
- (3) 铜管、压缩机、汽液分离器存在氧气。
- (4) 压缩机腔内存在油雾、氧气、冷剂的混合物，爆炸性在高压高温作用下瞬间发生化学爆炸，导致压缩机机壳内压力快速升高而发生物理爆炸。

综合现场勘查情况及大量监控视频的查看，确定此单事故原因为维修人员违规操作，使用氧气替代氮气充入系统中打压检漏。外机大阀门关闭，小阀门打开，小阀门端由于有较长节流毛细管，存在较大阻力，使得打入的氧气不易排出，在外机系统中形成了相对密闭的空间。助燃剂氧气进入压缩机并在此相对密闭空间中与冷冻油充分混合，在未使用氮气进行焊接保护的情况下，拔管后焊枪明火点燃系统内可燃混合气体引发爆炸事故。
