# 广州市海珠区“9·10”一般其他伤害事故调查报告

2020年9月10日，广州市海珠区南洲路2408号广州打捞局船舶修造中心码头水域佛山海事工作趸船、靠泊趸船涂装工程发生一起其他伤害事故，造成1人死亡、1人轻微伤，直接经济损失140万元。

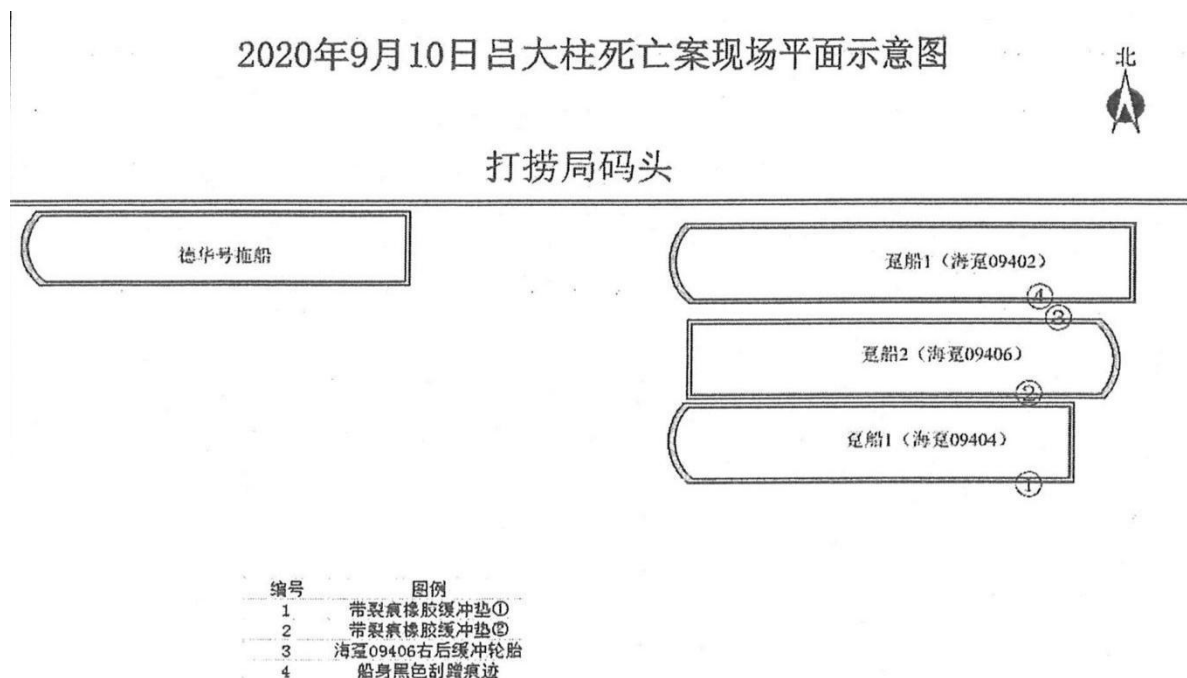
图 1 现场平面示意图

2020 年 9 月 23 日，为更完整地还原现场，对吕某柱死亡现场进行复勘。现场船只由广州打捞局还原成事发当时的布局。在打捞局船厂码头，由北至南依次是：“海趸 09402”趸船，“海趸 09406”趸船，“海趸 09404”趸船。“海趸 09402”趸船以西 15 米为“德华”号拖船（如图 1 所示）。

“海趸 09402”趸船位于最北侧靠岸停泊，长 42m，宽 11m，空船停泊时未吃水部分高 1.2m。该船左舷栏杆外甲板的油漆由船头至距船尾 5.2m 处为新刷油漆，左侧船身的油漆由船头至距船尾 5.5m 处为新刷油漆，船尾边沿以西 6.2m 的甲板边沿，有一 15cm×10cm 的不规则黑色刮蹭痕迹，该痕迹以西 10cm 处的左舷栏杆外侧，距甲板 15cm 处，有一 15cm×5cm 的不规则黑色刮蹭痕迹。栏杆上刮蹭痕迹以西 1m 处，有一 10cm×5cm 的不规则黑色刮蹭痕迹。船底边沿凸起至甲板高度为 1m。

“海趸 09406”趸船停泊于 3 艘趸船的中间，船头朝东，长 40m，宽 10m，空船停泊时未吃水部分高 1.4m。该船右舷前侧，东起第 3 个橡胶缓冲垫上有一条长 6cm 的裂缝。左舷前侧挂有一缓冲橡胶轮胎外胎，直径 1m，宽 38cm。内圈中空部分直径 45cm，外胎内侧布帘层最窄处为 15cm。该外胎高出趸船 1 甲板 55cm。在该外胎北胎侧、上胎面、西侧胎面和东侧胎面，以及距北胎侧 25cm 的内沿，皆粘有白色油漆。船底边沿突出部分起至甲板高度为 1.25m。

“海趸 09404”趸船位于最南侧，船头朝西，长 38m，宽 10m，空船停泊时未吃水部分高 1.4m。该船左舷后侧，东起第 3 个橡胶缓冲垫上有一条长 18cm 的裂缝。

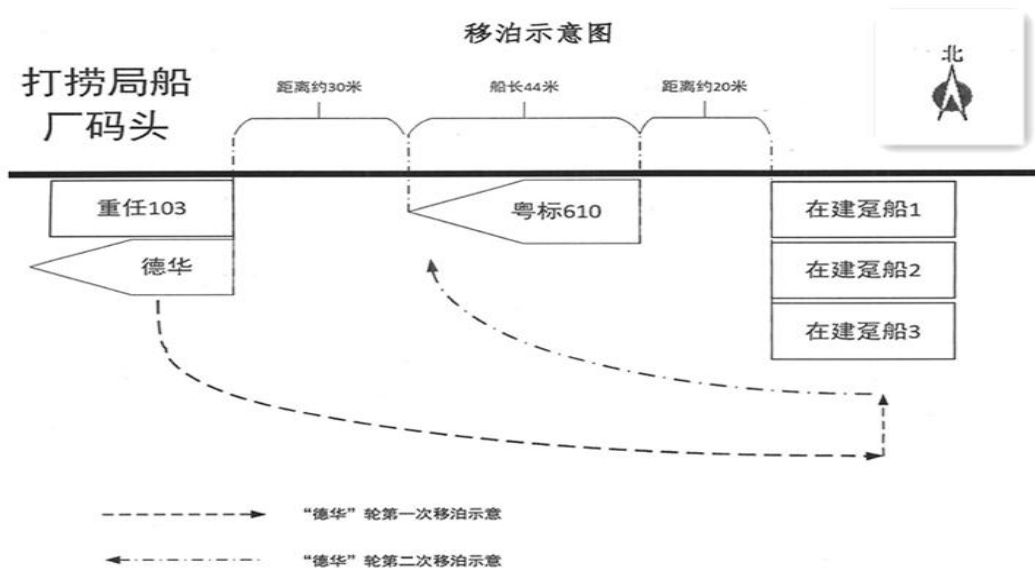
图 2 “德华”轮移泊过程示意图

经查，“德华”轮在船厂靠泊期间关闭了 AIS（船舶自动识别系统），无法还原其在事发时段的运动轨迹（位置、航向、航速）。经对事发时参与移泊工作船员的询问调查，比对航海日志、轮机日志、值班安排记录进行应证，基本还原了“德华”轮的移泊过程。如图 2 所示。

14时20分许，“德华”轮备好车，水手开始解缆，船长观察周围水域清爽后，令三副用双车用舵小幅度平移，与“重任103”船完全脱开接触后，便间断用车横移离开20米，因涨潮，遂在原地向左调头，以船首朝东迎流姿态准备顶水靠泊操作。14时25分许，调头完毕，准备等待“粤标610”船离泊后再靠泊其空出来的泊位。船在原地等待了大约2分钟，在确认“粤标610”没有离泊后，14时27分许，船长刘某安观察到“海趸09402”“海趸09406”“海趸09404”3艘在建趸船上没有人，便鸣汽笛声号示意，临时决定去靠泊“海趸09404”趸船外档。

该船三副陈述，“德华”轮靠泊过程船速很慢，大约1节，左舷与“海趸09404”趸船平行对齐距离大约还有10米左右时，开始操平移舵（全回转螺旋桨可以产生横移推力使船舶以接近90

度角产生横向位移),让“德华”轮缓慢平移向“海趸 09404”趸船靠近,距“海趸 09404”趸船约 5、6 米时,因速度太慢几乎停住,便稍微加车,1 节速度后马上停车(主机转速约 400 转/分钟),与“海趸 09404”趸船贴近后,水手越过船舷跳到“海趸 09404”趸船上进行带缆作业。14 时 35 分许,水手完成带缆,停车等候“粤标 610”船离开空出泊位。
