广州市海珠区“11·23”一般 高处坠落事故调查报告

（五）专家技术分析情况

2. 现场勘查

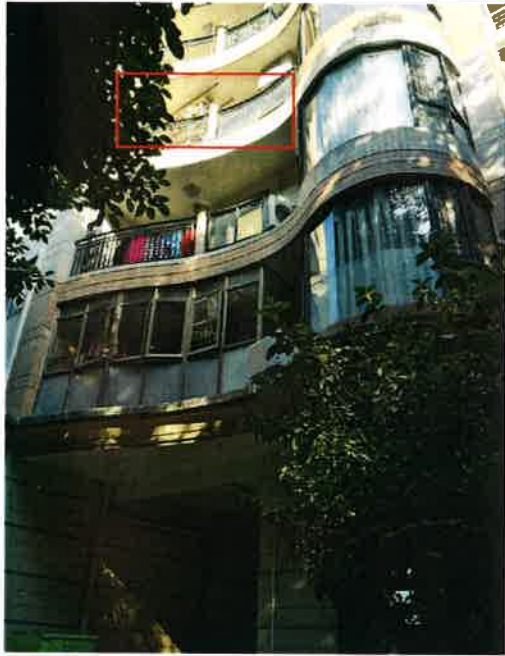
图 1 阳台外景

根据调查组提供的信息，事故死者坠落前位于四楼阳台。（图 1、图 2）阳台地面铺设瓷砖，顶面刷有白色油漆，瓷砖表面及油漆表面均无异常痕迹。

该设备为一般简易吊运设备，不属于特种设备。根据照片可见涉事设备立柱长约 2.63m，而阳台地面至顶面高度约为 2.75m，阳台瓷砖表面及油漆表面均无异常痕迹。由此，可知该立柱固定时应采用了其他辅助设施或物品。由于设备三角支承部分需要外力回转，那么外力的作用方向如果和三角支承平面不垂直，必然会在三角支承平面产生分力，此分力最终将作用于立柱的固定端。比如下图中如果由于人员站立位置不同、三角支承初始位置不同，很明显夹角 α 会不同，而夹角 α 越小，在拉动被吊物体转动时，产生的沿三角支承方向的分力越大。根据《卢万波询问笔录》中“下端固定在阳台的地面（用螺母旋转固定但是没钉进地面里）”的说法，推测事发时该立柱有可能固定不够牢固。根据《蔡某询问笔录》和《卢万波询问笔录》可见，该设备和该吊装方法均很少使用，仅在 2020 年 4 月中用过一次，本次使用距离上次

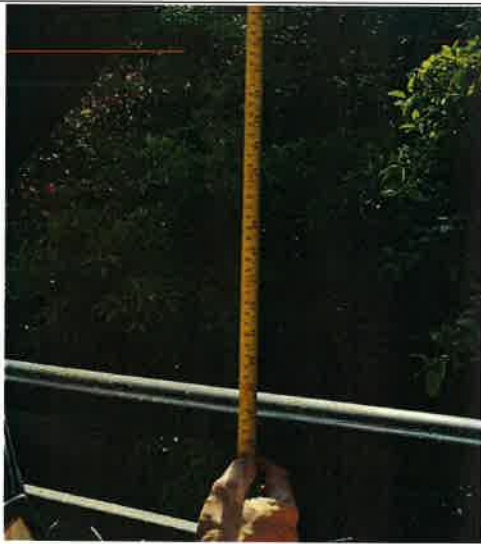
图 3 栏杆至顶面距离

阳台地面至顶面高度约为 2.75m。阳台设有栏杆，栏杆上表面至阳台顶面距离约 1.40m。（图 3）

使用已有近7个月的时间间隔。由现场测量该小区地面与四楼阳台顶面距离13.5m和栏杆上表面至阳台顶面距离约1.40m，计算事发时坠落高度大约12.1m。

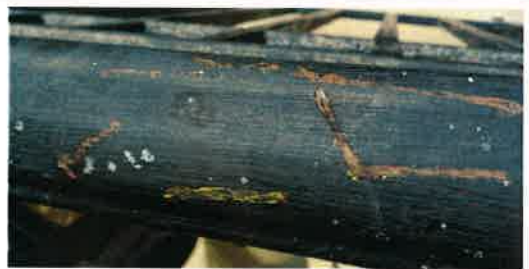
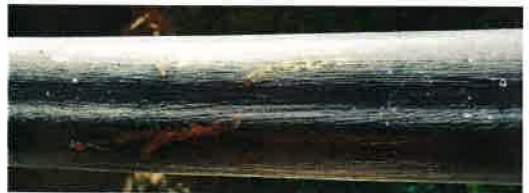
图 4 栏杆划痕

栏杆内外表面及上侧表面，有划痕。（图 4）现场测量该小区地面与四楼阳台顶面距离 13.5m。

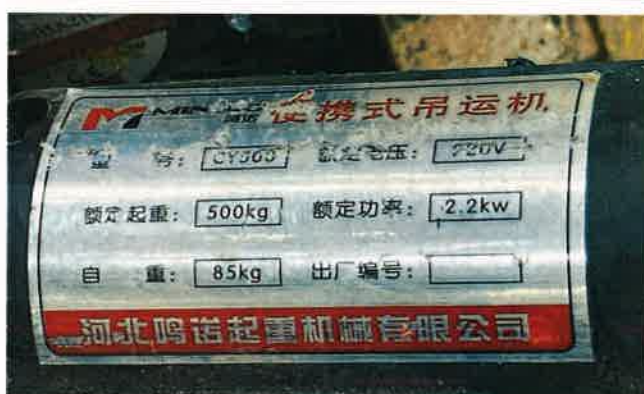
图5 铭牌照片

根据事故调查相关证据照片可见：该设备铭牌显示其厂家为“河北鸣诺起重机械有限公司”，型号为“CY500”，额定起重量“500kg”，额定电压“220V”，自重“85kg”。（图5）该设备立柱部分，长度约2.63m。三角支承部可在外力作用下旋转。（图6、图7）坠落的设备位于地面，可见卷扬装置破损，吊钩完整。（图8）事发后阳台照片中，地面可见有木方和木板。（图9）

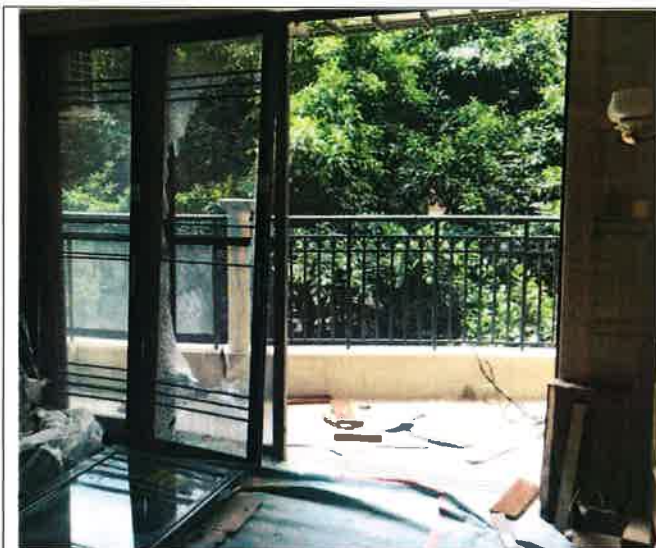
图 9 阳台照片

3. 未及时对高处作业现场所有可能坠落的物料采取固定措施。2020年11月23日12时许,中山市正海木业有限公司从业人员在进行高处吊装作业过程中,未及时固定所使用的便携式吊运机及其立柱,仅使用木板等普通物料垫在立柱和地板、天花板的连接处,依靠普通物料与地板、天花板之间的压力和摩擦力来固定便携式吊运机,未及时采用足够稳固的方式固定吊运机,比如使用螺丝固定等方式,致使便携式吊运机不具备足够稳定的支撑力。经专家技术鉴定,阳台地面至顶面高度约为2.75m,阳台瓷砖表面及油漆表面均无异常痕迹或其他设备固定的痕迹。该单位从业人员叶某、
