广州市海珠区“5·18”一般 高处坠落事故调查报告

2021年5月18日17时30分许,在广州市海珠区桥南新街西九巷2号四楼制衣小作坊内发生一起一般高处坠落事故,造成1人死亡,直接经济损失约人民币50万元。

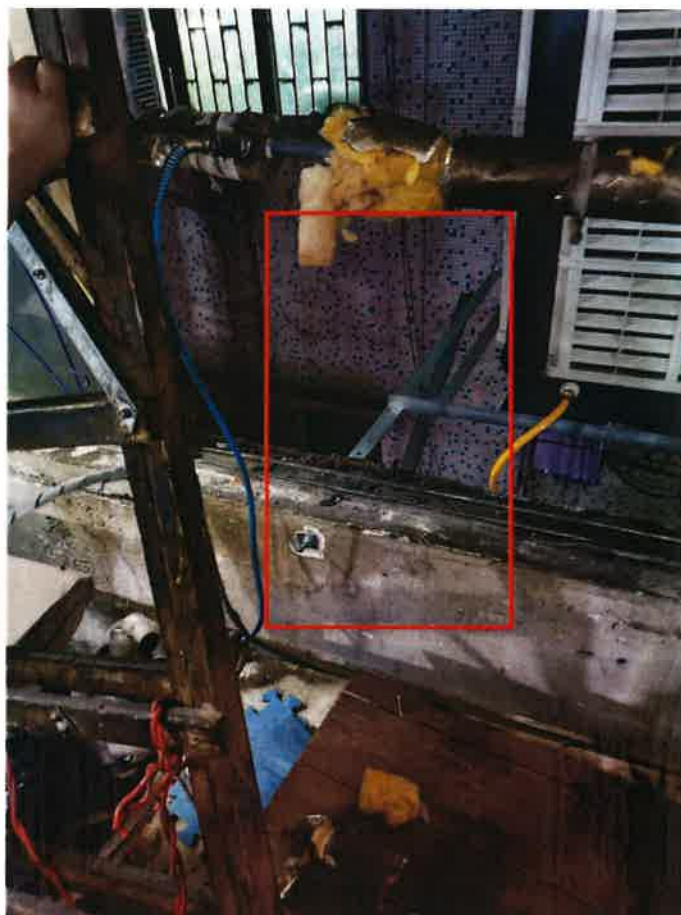
小作坊中部窗户外墙的作业点进行当天的收尾工作，作业全过程中未曾有人佩戴安全带或安全绳。在丘某元吩咐温某勇收拾作业工具准备收工，温某勇脚穿拖鞋站立在蒸汽式冷风机外墙主机的金属支架上（见上图），脱下衣服想用双手擦汗，因双手未抓管线，导致身体突然失衡往后翻倒，从四楼站立的支架上坠落至一楼地面，经 120 急救人员现场抢救无效死亡。

温某勇安全意识淡薄，未正确佩戴和使用高处作业安全防护用品，未取得特种作业操作证进行高处作业，导致其在作业时身体失去平衡从高处坠落。

丘某元，要落实作业现场安全生产管理，严格要求高处作业人员正确佩戴和使用安全防护用品、用具，并派专人检查；严格落实高处作业人员安全教育培训和技术交底；建立、健全生产安全事故隐患排查治理制度，采取技术、管理措施，及时发现并消除事故隐患。事故隐患排查治理情况应当如实记录，并向作业人员通报，及时制止作业人员违反安全管理规定的行为。
