# 海珠赤岗重点区域夜景照明完善工程 “4·1”一般高处坠落事故调查报告

海珠区人民政府“4·1”一般高处坠落事故调查组

2023年8月22日

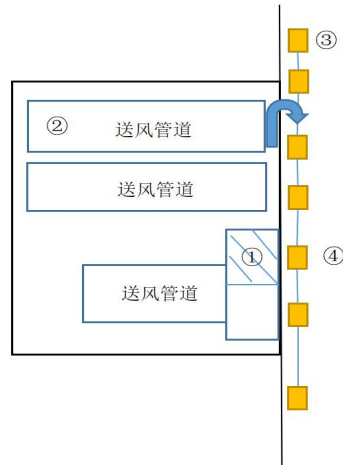
16时50分许，三人作业至A栋45层凹形风管平台区域（详见图1）。调试过程中，刘\*建发现图②处照明灯颜色异常，安排徐\*福在图④处待命，随后自行前往图②处检查照明灯线路；谢\*瑞遂在图③处通过电脑控制照明灯。

图1 中信君庭45层凹形风管平台示意图

(1) 事故发生区域为中信君庭 A 栋 45 层凹形风管平台，楼层距风管平台作业面高约 2.05 米，设有固定扶梯，事故风管高约 0.81 米。

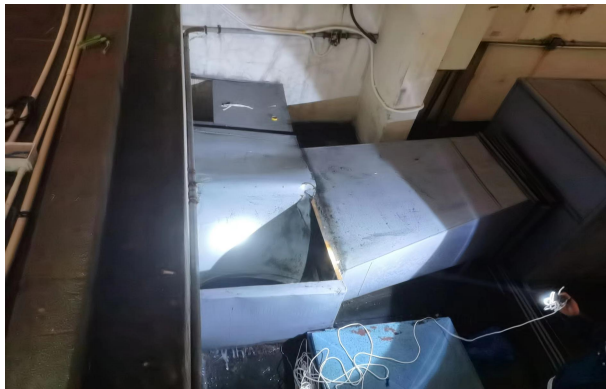
17时许，谢\*瑞在调试过程中听到异响，四处查看后发现徐\*福不在图④处，且图①处正压送风机送风口处镀锌钢板风管段出现破损（详见图2），谢\*瑞遂将情况告知刘\*建。两人分别搜索并尝试拨打电话及呼喊徐\*福，徐\*福均未回应。

图 2 镀锌钢板风管段破损情况

(2) 事发风管为机械中低压送风系统，风管位置四周有角钢加强，镀锌钢板铆接在角钢上，符合《建筑防烟排烟系统技术标准》（GB51251-2017）第 6.3.1 条<sup>[16]</sup>要求。

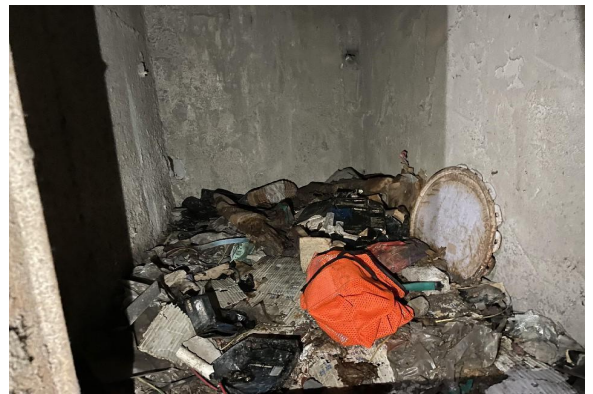
18时许，搜寻人员在中信君庭A栋20层电梯前室加压送风井内（详见图3）发现徐\*福。

图 3 电梯前室加压送风井内部情况

(4) 事发时徐\*福从 45 层风管坠落至 20 层加压送风井，坠落高度约 82 米。

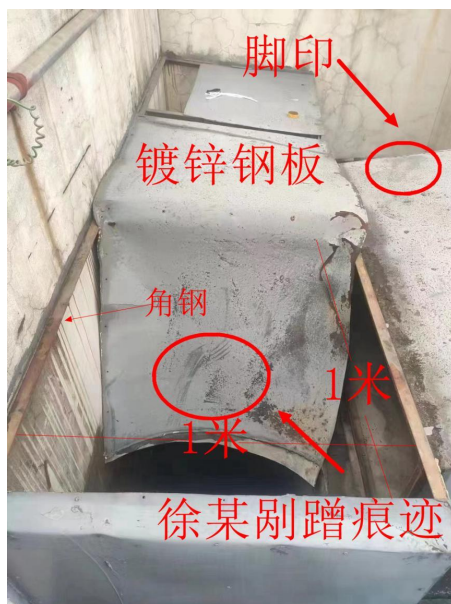
(3) 勘查时，受损风管已修复并做好禁止踩踏的警示标记。事发现场风管镀锌钢板塌陷洞口尺寸约 1000mm × 1000mm，钢板未见明显撕裂断开，铆接孔完好，风管中间及四周加固角钢未出现明显变形情况，洞口东侧和南侧铁皮上各发现 1 枚足迹（详见图 4）。

图 4 坠落洞口

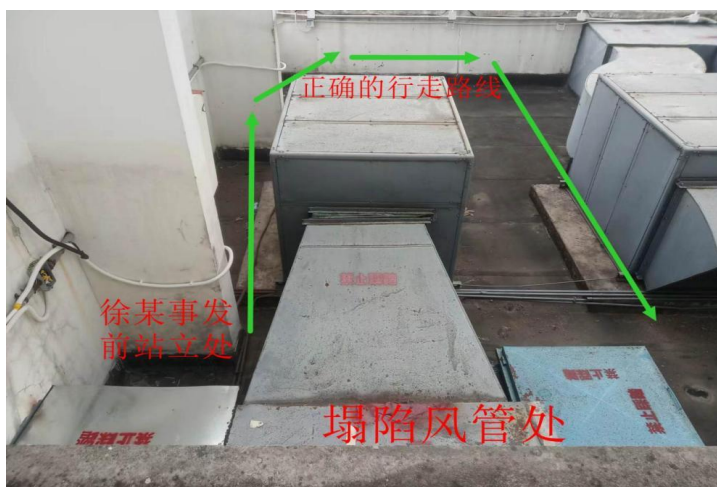
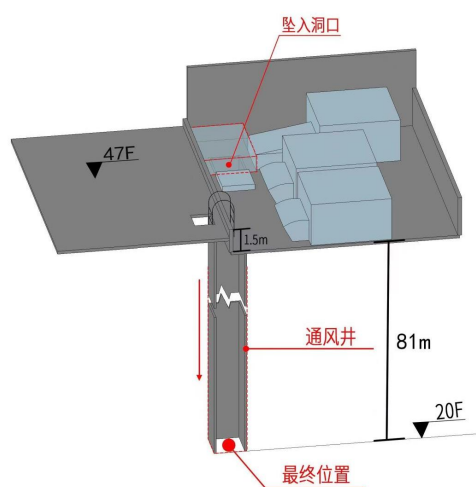
专家组根据勘查分析，推断事故经过为：徐\*福在事发时从地上爬上风管连接处角钢后有跳跃到塌陷处送风管的行为，因送风管铆接处无法承受徐\*福骤然落在风管面的冲击力使得钢板从铆钉脱出导致风管发生塌陷，造成徐\*福坠落在风井内（详见图 5、图 6）。

图 5 事故现场位置图

图 6 事故现场示意图

事故调查组结合调查询问、现场勘查及专家技术分析报告，认定事故直接原因为工人徐\*福违规踩踏风管设施<sup>[19]</sup>。事发时徐\*福爬上风管连接处角钢并跳跃到塌陷处送风管，导致风管塌陷，造成徐\*福坠落在风井内。
