海珠瑞宝广州不设限攀岩有限公司“8·3” 一般高处坠落事故调查报告

海珠区人民政府“8·3”一般高处坠落事故调查组

2023年12月

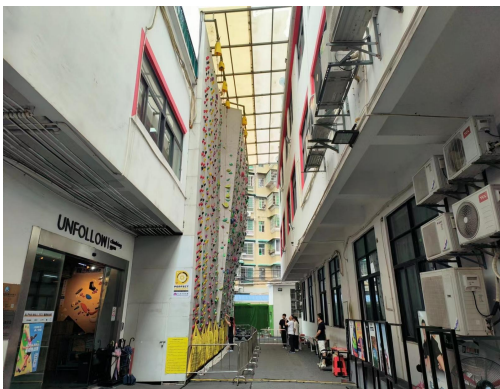
图1 攀岩馆现场情况

事发场所为 Unfollow 攀岩馆，位于海珠区瑞宝街道新业路 68 号 C 座 102 单位，攀岩馆分室内攀岩区和室外高岩壁攀岩区（图 1、图 2）两部分。室外高岩壁攀岩区共 9 条攀爬道，事发为第二攀爬道。

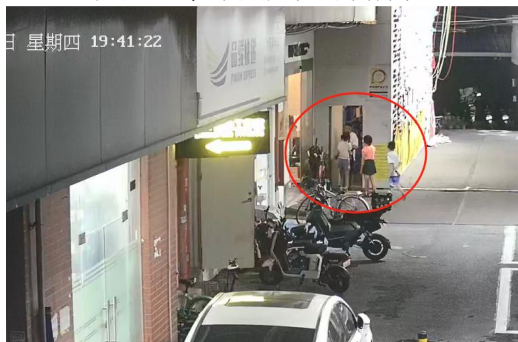
图3 现场监控截图

19 时 41 分，姚*森打开护具仓库门，拿出两套安全护具（安全带）交给梁*凝及其玩伴（图 3）。

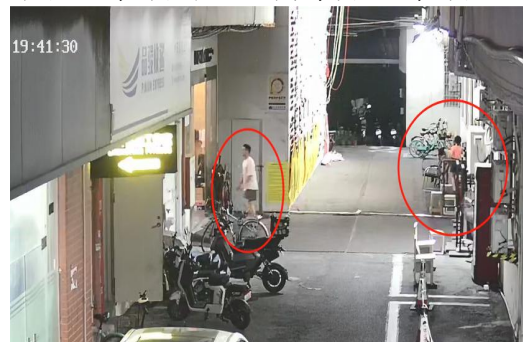
图4 现场监控截图

19 时 41 分，姚*森进入攀岩馆内。梁*凝及其玩伴两人自行在室外高岩壁攀岩区第 2 索道交替攀爬（图 4）。

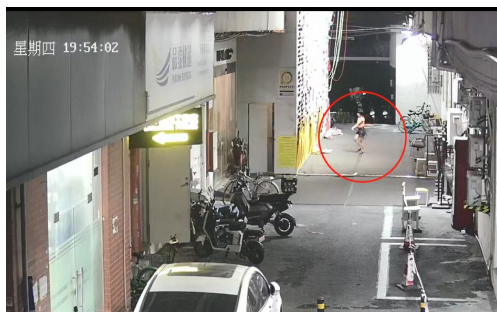
图5 现场监控截图

19 时 53 分，梁*凝未锁扣安全绳开始徒手在室外高岩壁攀

岩区第2索道攀爬（图5）。

顾客未按安全管理规程进行攀爬。事发时顾客梁*凝未在有教练监管的情况下进行攀爬，攀爬过程中未按安全要求正确穿戴安全带和锁闭安全扣，违反了《攀岩场地安全管理规定-家长须知》第6条^[7]和《高岩壁攀岩区域安全规范》^[8]第1条的规定。

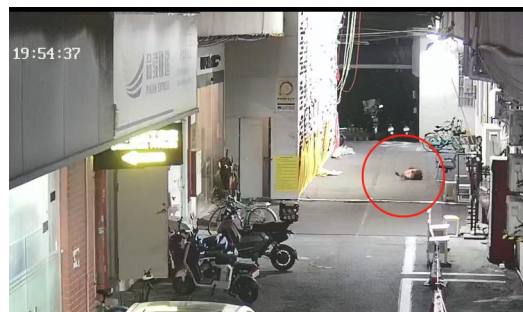
图6 现场监控截图

19时54分，梁*凝从攀岩墙顶部坠落（图6）。

事故调查组结合调查询问、现场勘查及专家技术分析报告，认定事故直接原因为**顾客未按安全管理规程进行攀爬，攀爬过程中无攀岩技术指导人员在场。**

攀爬过程中无攀岩技术指导人员在场。广州不设限公司教练员在未检查安全防护措施并保证在场监护的情况下，放任梁*凝独立开展攀岩，违反了《经营高危险性体育项目许可管理办法》第二十二条^[9]、《中华人民共和国国家标准-体育场所开放条件与技术要求 第4部分：攀岩场所》第7.4条^[10]和《广州 Unfollow 攀岩馆岗位安全生产责任制度》第4条第八项^[11]的规定。

规程交底，杜绝违规行为；**二要强化**对攀岩场所现场管理，督促教练员加强对顾客攀爬过程的监管，及时发现风险隐患；**三要**认真吸取事故教训，组织全体员工进行安全生产警示宣传教育，通报事故情况，提高从业人员安全意识，坚决防范同类事故发生。

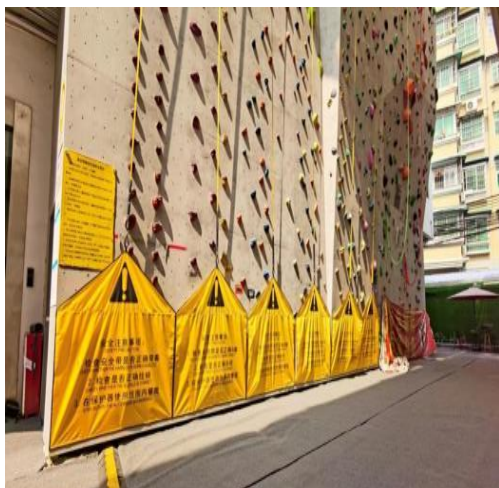
图7 室外高岩壁攀岩区情况

事发地室外高岩壁攀岩区长岩壁长15米，高12.5米，场地铺设防滑垫，在明显位置展示有安全规范及警示内容，1.5米高以下位置设置有遮挡岩壁的黄色警示布（图7、图8）。
