海珠琶洲“11·26”一般道路交通事故 调查报告

海珠区政府事故调查组

2024年5月

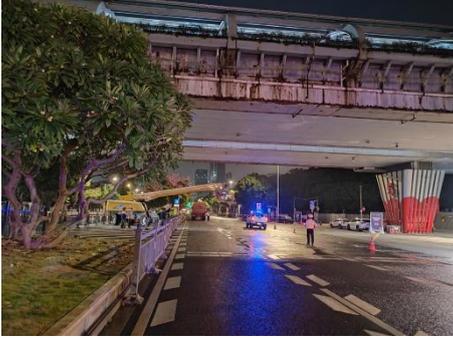
图1 事发地点情况

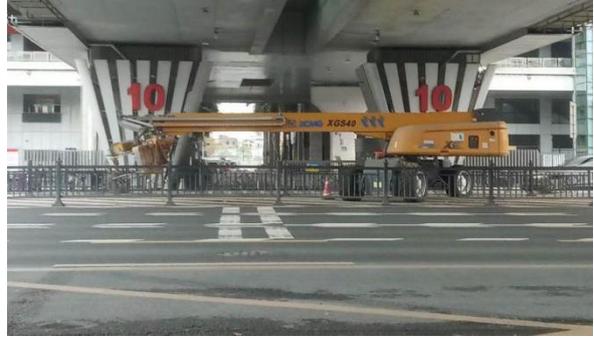
图2 移动平台（黄色，事故后）

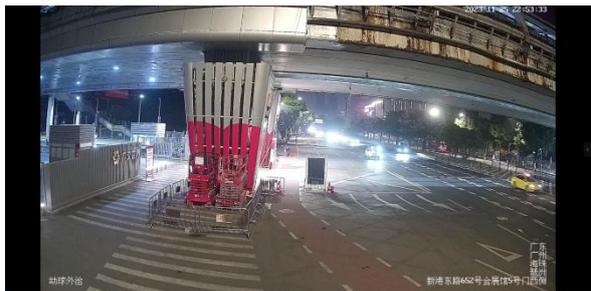
2023 年 11 月 25 日 22 时 53 分许，全*丞与工人李*明、姚*清^[30]、单*华^[31]、董*春^[32]和蔡*亮^[33]6 人到广交会展馆 5 号门口、新港东路东往西方向过街天桥区域进行钢结构拆除作业。全*丞安排李*明和姚*清一组、单*华和董*春一组负责钢结构拆除作业，蔡*亮负责在路面疏导交通（图 3）。

图3 李*明等到过街天桥区域施工

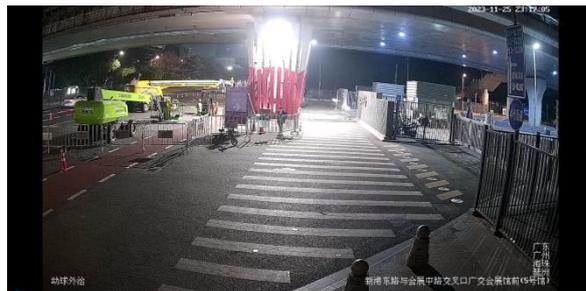
锥形桶)、铁马护栏对新港东路东往西方向左侧第4车道(以下简称左侧第4车道)及右侧区域进行围蔽后,李*明、单*华分别操作黄色、绿色移动平台移动至过街天桥东侧;随后,全*丞进行了班前教育(图4)。

图4 现场作业人员开展班前教育

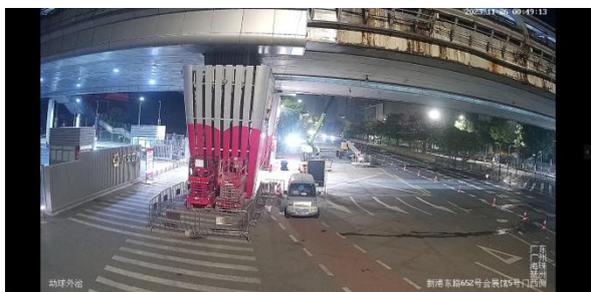
11月26日0时49分许,现场施工人员将占道区域调整为新港东路东往西方向左侧第3车道(以下简称左侧第3车道)及右侧区域(图5)。

图5 占道区域调整为左侧第3车道及右侧区域

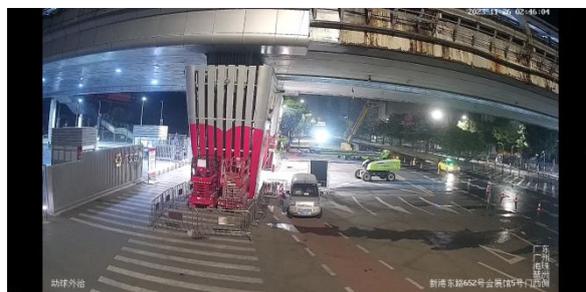
图6 绿色移动平台穿越新港东路

2时46分许,单*华和董*春结束过街天桥东侧区域钢结构拆除作业后,单*华操作绿色移动平台移动至过街天桥底部,随后在现场其他作业人员引导下,从围蔽施工区域穿越新港东路东往西方向左侧第1车道(以下简称左侧第1车道)和新港东路东往西方向左侧第2车道(以下简称左侧第2车道)移动至新港东路过街天桥下方中间隔离带(以下简称中间隔离带)内(图6)。

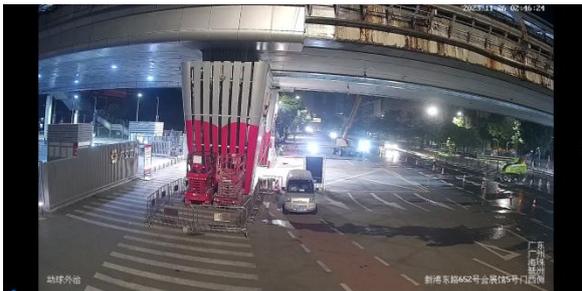
2时46分24秒，绿色移动平台车体进入中间隔离带、工作平台仍处于左侧第2车道上方，引导人员停止疏导交通并开始回收锥形桶（图7）。

图7 绿色移动平台车体移动至中间隔离带内

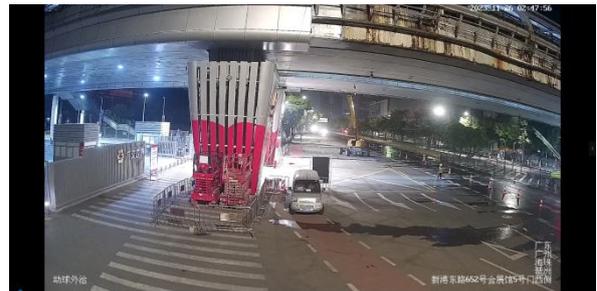
2时47分56秒，现场作业人员开始回收过街天桥底部锥形桶（图8）。

图8 开始回收过街天桥底部锥形桶

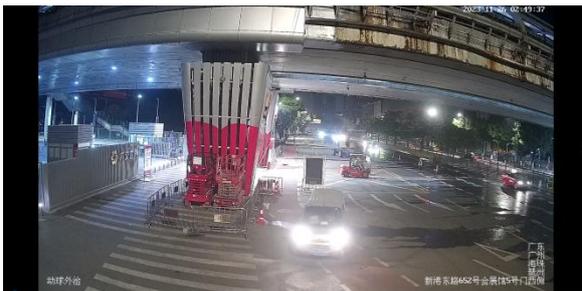
2时49分37秒，现场作业人员操作叉车穿越左侧第1、第2车道，移动至中间隔离带内（图9）。

图9 叉车穿越新港东路移动至中间隔离带内

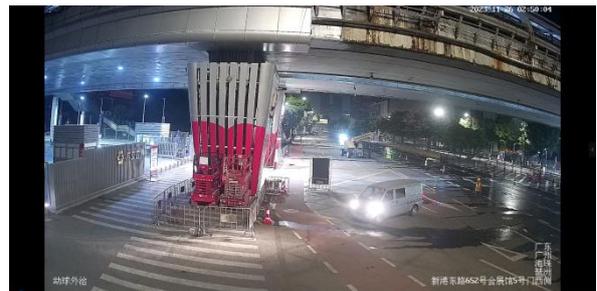
2时50分4秒，李*明操作黄色移动平台结束过街天桥东侧施工、单*华驾驶面包车开始回收锥形桶（图10）。

图10 黄色移动平台结束过街天桥东侧施工

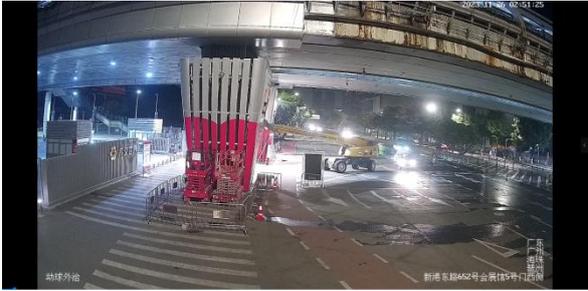
2时51分25秒，面包车倒车至左侧第3车道开始回收锥形桶、姚*清将过街天桥底部最后一个锥形桶搬离，李*明操作黄色移动平台准备穿越左侧第1、第2车道（图11）。

图11 黄色移动平台准备穿越新港东路

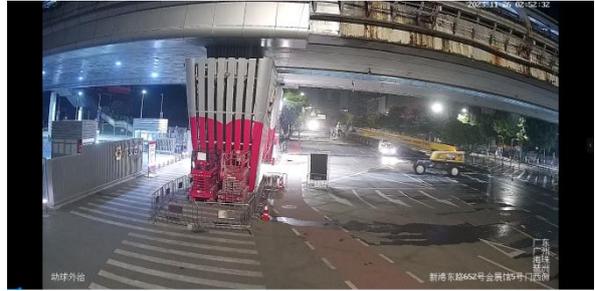
2时52分32秒，李*明操作黄色移动平台移动至左侧第2车道北侧车道线，姚*清在左侧第2车道引导车辆、董*春手持闪光灯在来车方向疏导交通（图12）。

图12 黄色移动平台移动至左侧第二车道北侧车道线

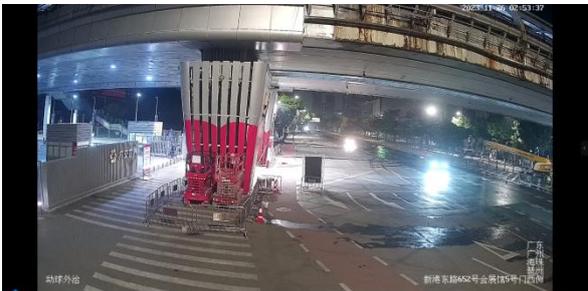
2时53分37秒，黄色移动平台车体移动至中间隔离带内、工作平台移动至左侧第2车道上方，姚*清在中间隔离带内引导黄色移动平台、董*春停止疏导交通（图13）。

图13 黄色移动平台的车体移动至中间隔离带

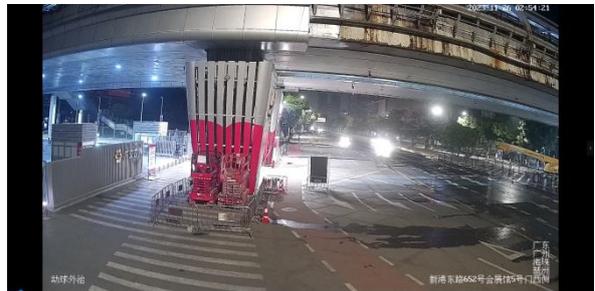
图14 李*明操作工作平台抬升

2时54分21秒，姚*清发现粤ABT712号牌重型自卸货车沿左侧第1车道驶近，并告知李*明相关情况；李*明在左侧第1车道上方操作黄色移动平台的工作平台抬升（图14）。

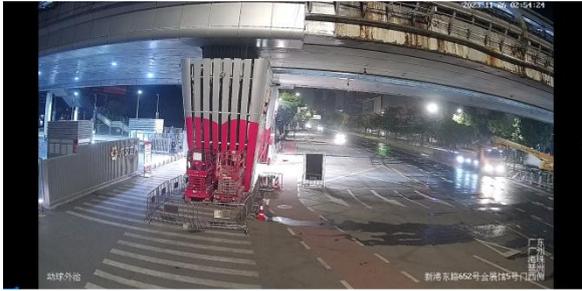
2时54分24秒，粤ABT712号牌重型自卸货车车顶与黄色移动平台的工作平台发生碰撞（图15），李*明从黄色移动平台摔落至左侧第1车道内（图16）。

图 15 碰撞瞬间

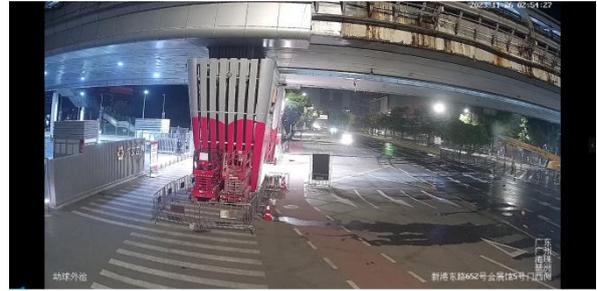
图 16 李*明摔落至左侧第 1 车道
