# 海珠琶洲三七互娱广州总部大楼建设项目 “1·13”一般其他伤害事故调查报告

海珠区政府事故调查组

2024年8月

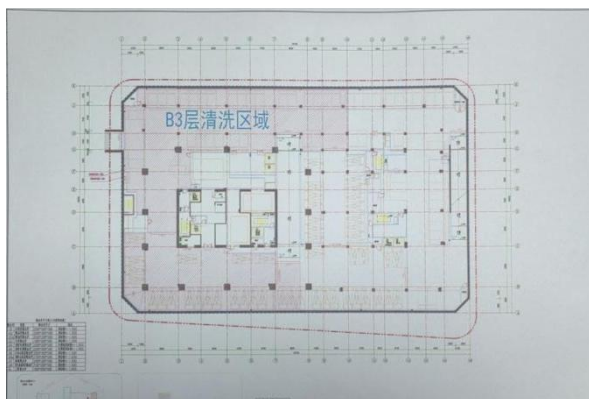
图 1 负 3 层清洗区域

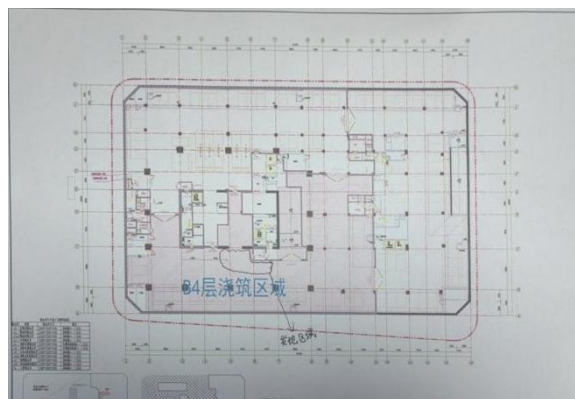
图 2 负 4 层混凝土浇筑区域

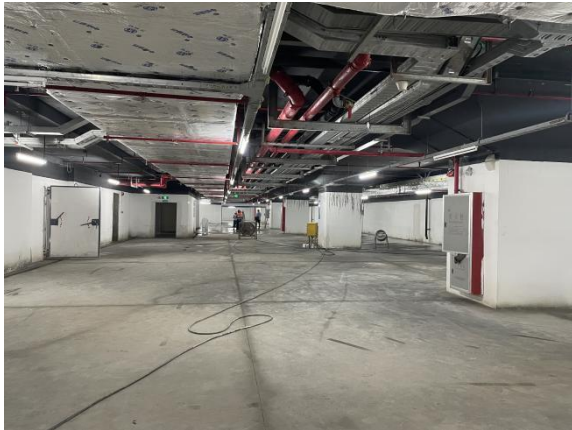
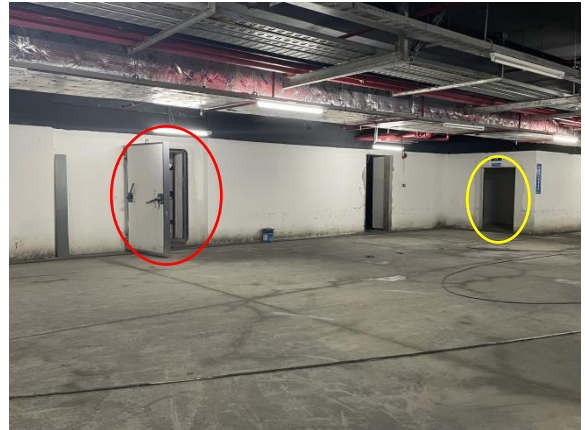
图3 事发时负4层混凝土浇筑区域（红）及伤者蹲立位置（黄，勘查照片）

13 时许，周\*国等人结束负 4 层车库南北通道区域混凝土浇筑作业时（图 3），看到江\*忠<sup>[19]</sup>蹲立于人防密闭通道（即 21#

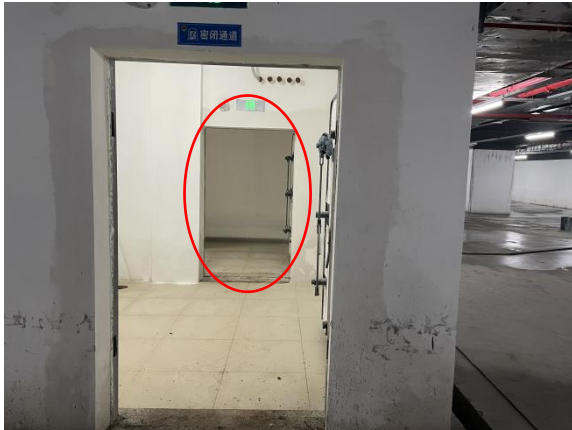
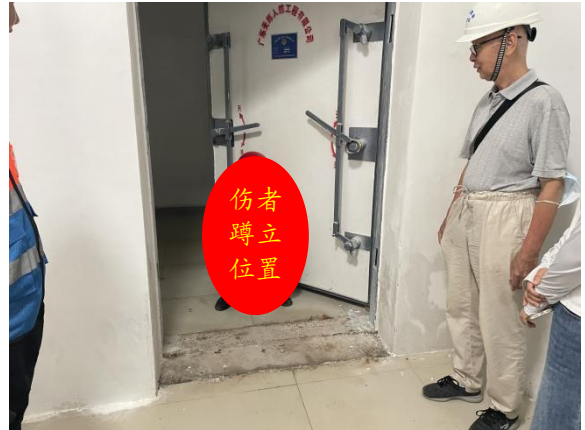
图4 还原事发时伤者蹲立位置（勘查照片）

电梯与 2#消防楼梯通道，以下简称事发通道，图 4、图 5) 口呼喊周\*国，周\*国遂上前询问。江\*忠反馈其手机丢失<sup>[20]</sup>，希望周\*国帮忙寻找。周\*国按照江\*忠指引在负 4 层未找到手机，返回告知江\*忠寻找情况时发现江\*忠仍蹲立在原来位置、对其询问也无回应，上前查看发现江\*忠鼻孔有血迹，遂通知冯\*祥将江\*忠送去救治。

综上所述，鉴于水平地面摔倒不可能造成如此严重骨折与脑挫裂伤，考虑到江\*忠被发现时蹲立在负4层事发通道门口，推断为江\*忠在大楼主体南侧负3层通往负4层的2#消防楼梯间或负4层事发通道口门槛（高度约0.2米）处摔倒受伤。

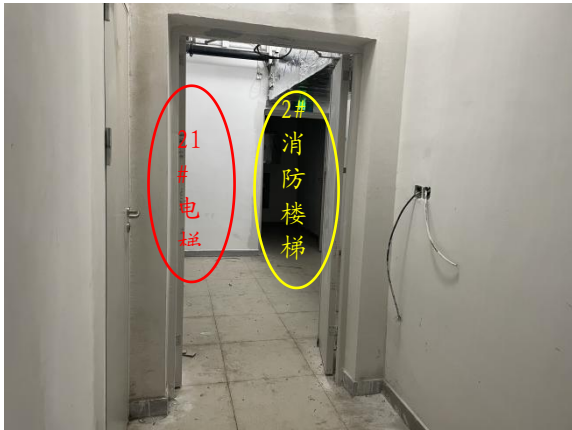
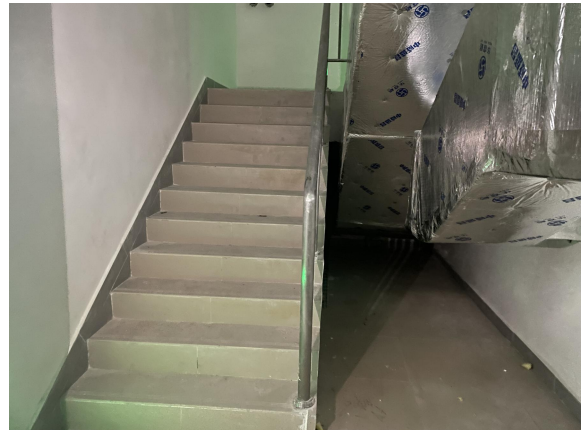
图5 事发时伤者蹲立位置对应电梯及消防楼梯通道情况（勘查照片）

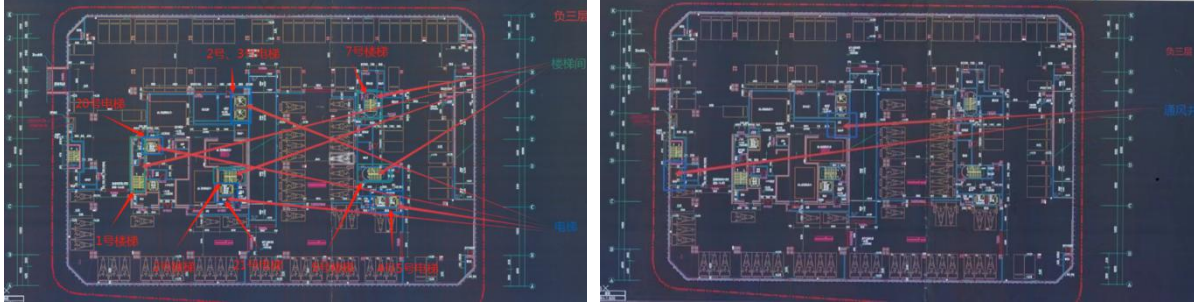
图 6 负 3 层电梯、消防楼梯、通风井设置情况

事故发生于三七互娱项目负 3 层~负 4 层（图 6）。负 3 层面积约 5400 平方米、层高约 3.6 米，地面为混凝土毛坯层（图 7）；清洗作业区域设有车道（斜坡）1 个（图 8）和室内电梯 4 座（即 2#、3#、20#和 21#电梯，均已完成电梯安装<sup>[26]</sup>）、消防楼梯 2 个（即 1#、2#消防楼梯，已安装扶手栏杆或临时防护栏杆<sup>[27]</sup>，

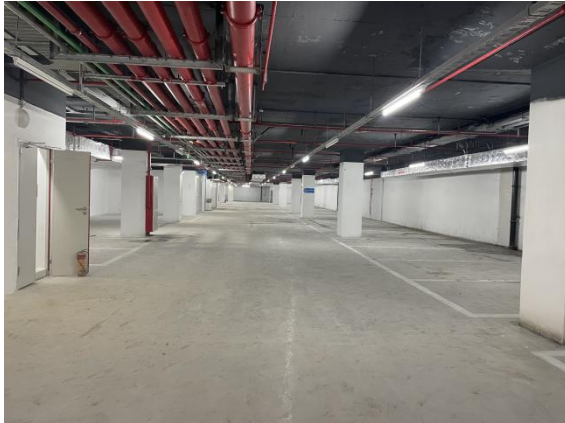
图 7 负 3 层概况（勘察照片）

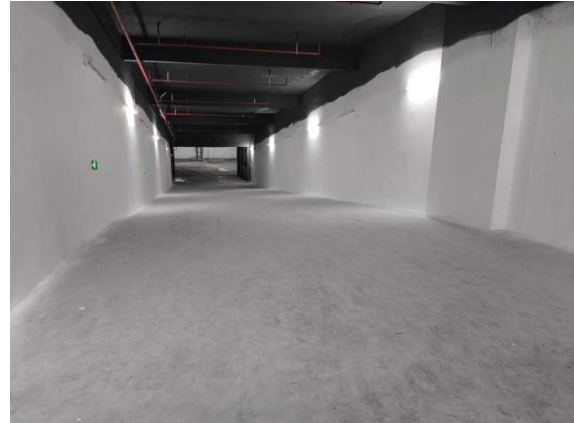
图 8 负 3 层与负 4 层联通车道(勘察照片)

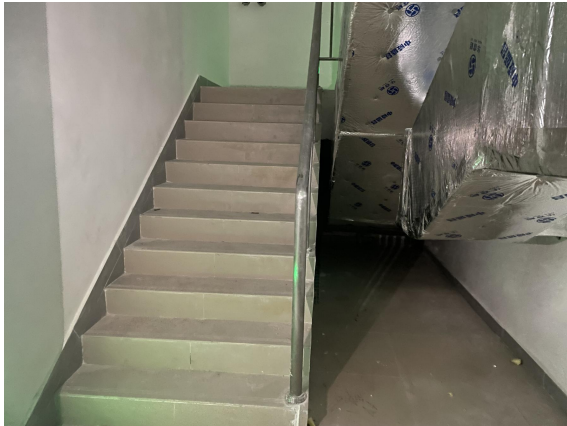
图 9、图 10) 与负 4 层相连接; 清洗作业区域设有风井口 2 个, 已安装风机 (没有洞口, 图 11); 清洗作业区域未设集水井。

图 9 2#消防楼梯 (勘查照片)

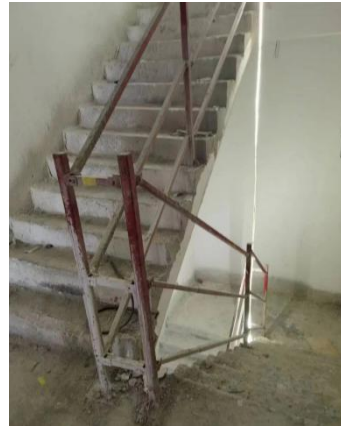
图 10 2#消防楼梯 (施工期间照片)

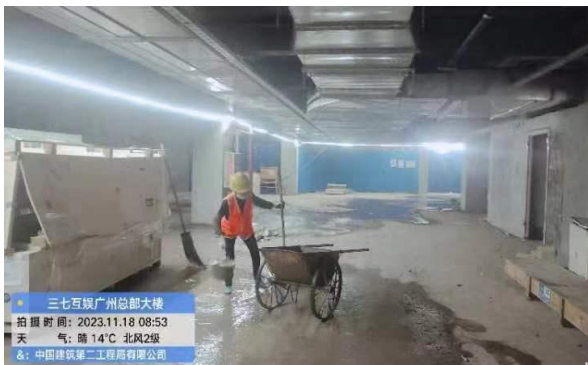
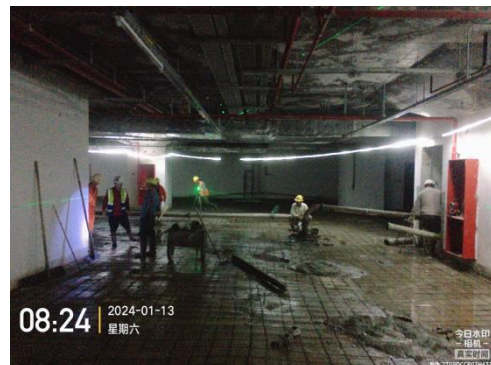
图 11 负 3 层、负 4 层通风系统安装情况 (施工期间照片)

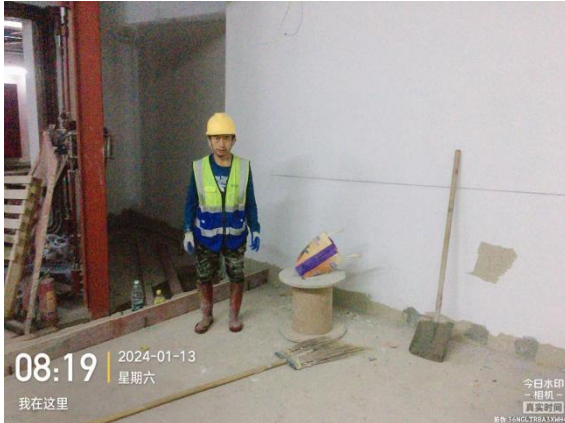
图 12 事发当天江\*忠工作情况

事发当天，江\*忠作业过程中佩戴了安全帽、雨鞋<sup>[38]</sup>（胶鞋，图12）。

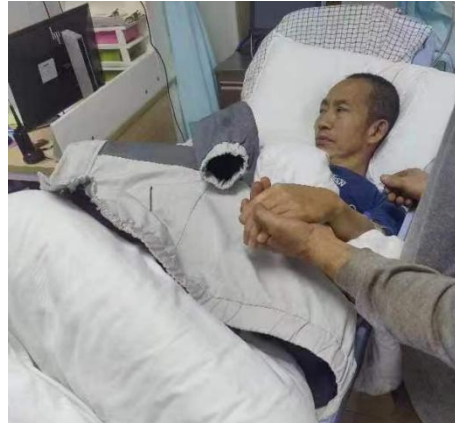
经广东省第二人民医院救治，江\*忠入院诊断为开放性重型颅脑损伤、双侧肩胛骨骨折、左侧髌骨骨折、颅底骨折、左侧肋骨骨折、腰 2 横突骨折、肺挫伤、右上肺肺炎。

图 13 江\*忠入院时情况
