海珠琶洲丸美 PLUS 项目“3·23” 一般高处坠落事故调查报告

海珠区人民政府“3·23”一般高处坠落事故调查组

2024 年 7 月

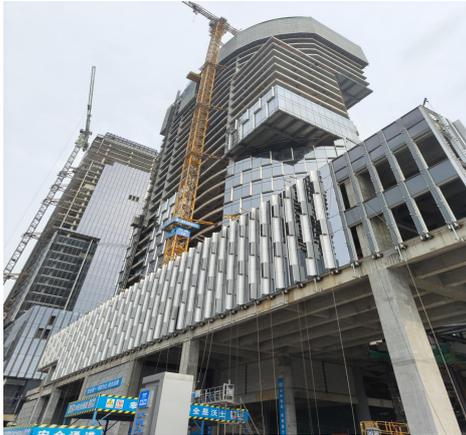
图 1 丸美 PLUS 项目

3月23日14时许，广州耀安公司安排工人蔡*卫^[20]和蔡*聪到项目13层进行电梯井应急疏散检修防火门框安装作业（图1、2、3）。

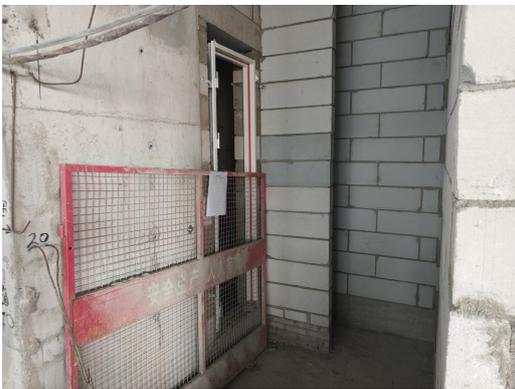
图 3 H-3#电梯井旁定型化防护挡板

因电梯井内准备移交电梯公司安装电梯，中建一局发展公司已拆除 H-3#电梯各层水平防护设施^[22](图 9)，门洞口处设有定型化防护挡板^[23]，现场未见拆除挡板相关注意事项。

存在问题：未设置高处临边警示，违反了《建设工程安全生产管理条例》第二十八条第一款^[46]的规定，13层 H-3#电梯井防火门洞口等危险部位未就定型化防护挡板拆除流程及注意事项设置安全警示标志。

中建一局发展公司，一要加强作业现场的隐患排查治理，强化对施工作业现场的巡查管理，确保高处临边安全防护设施设备、警示标志落实到位；二要加强作业人员的管理，强化施工作业人员的安全生产教育和培训，根据不同作业内容针对性开展安全技术交底，明确安全技术措施内容和作业程序要求，督促其严格按照操作规程要求作业；三要深入剖析事故原因，组织项目全体人员召开事故警示教育会，通报事故情况，坚决防范同类事故发生。

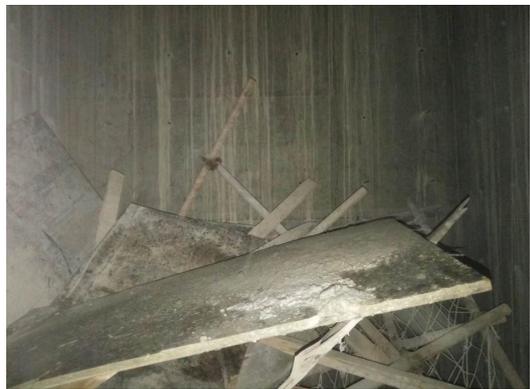
图 4 坠落现场图

16时30分，搜寻人员在负一层H-3#电梯井内（图4）发现蔡*聪，将蔡*聪救出后送往中国人民解放军陆军第七十四集团军医院救治。

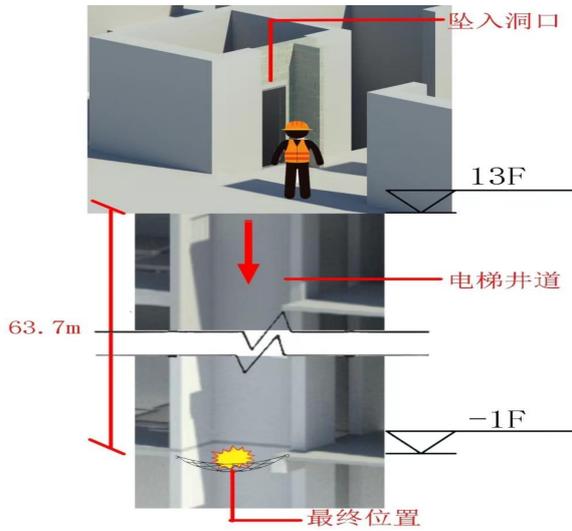
图 5 事故现场示意图

经现场勘查，坠落高度约 63.7m（图 5）。当事人失足点为 13 层 H-3# 电梯防火门，门洞内无照明，门洞宽高尺寸为 0.65m × 2.1m、防火门门框内宽高尺寸为 0.5m × 1.95m（图 6）。事发

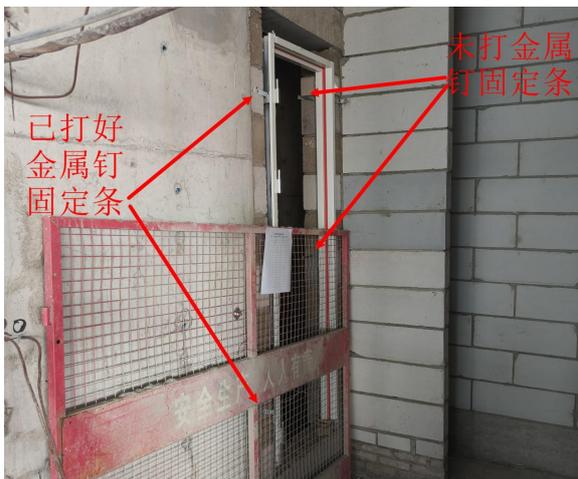
图 7 事发处门框外侧固定情况

时 H-3#电梯防火门已完成门框外侧 6 条固定条的金属钉固定(图 7)，内侧固定条未打金属钉(图 8)。

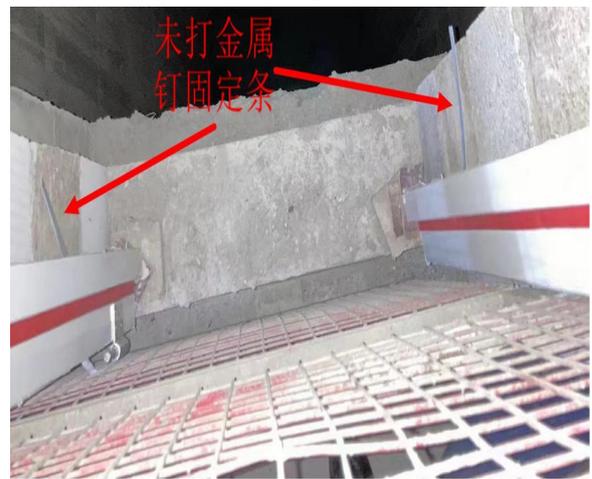
图 8 事发处门框内侧固定情况

2024 年 3 月 23 日下午，工人蔡*聪在 13 层拆除 H-3#电梯井防火门处定型化防护挡板后，未佩戴安全带进行电梯井应急疏散检修防火门框安装作业。在完成 H-3#电梯井防火门框外侧固定条的金属钉固定后，蔡*聪站在门槛打内侧上部固定条金属钉过程中，不慎从电梯井内坠落。

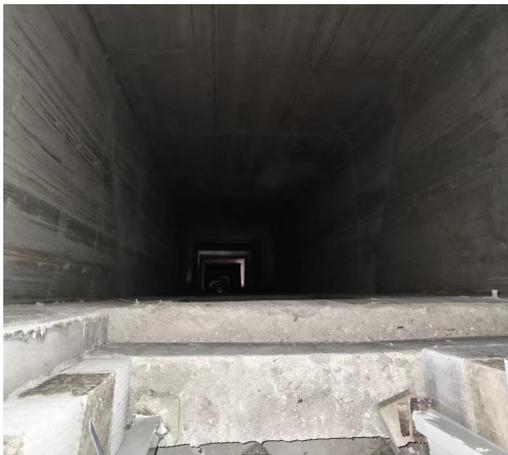
图 9 坠落电梯井事发时状态

[22] 《电梯工程施工质量验收规范》(GB50310-2002)第 4.2.5 条：进行电梯安装前，必须确保电梯井道的尺寸应和土建布置图所要求的一致。经中建一局发展公司现场经理郑*确认，截至 2024 年 3 月 23 日，因准备移交电梯公司，H-3#电梯井内 1 至 13 楼层水平防护已拆除。

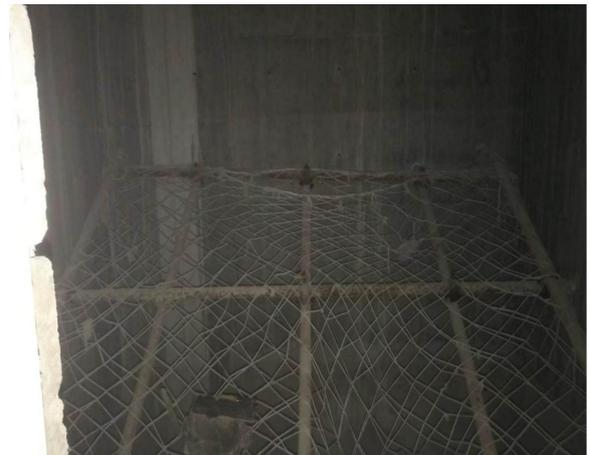
图 10 负一层防坠网

坠落现场为负一层，地面首层设有防坠设施，因坠落冲击力导致首层防坠模板砸塌至负一层防坠网上(图 10)。
