海珠赤岗重点区域夜景照明完善工程 “4·1”一般高处坠落事故调查报告

海珠区人民政府“4·1”一般高处坠落事故调查组

2023年8月22日

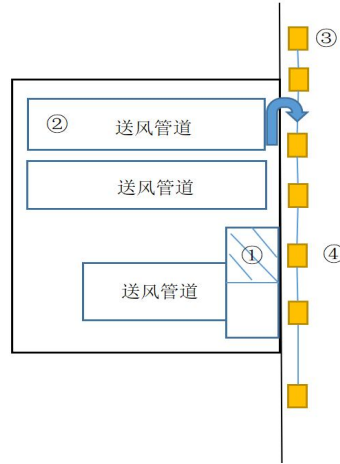
图1 中信君庭45层凹形风管平台示意图

16时50分许，三人作业至A栋45层凹形风管平台区域（详见图1）。调试过程中，刘*建发现图②处照明灯颜色异常，安排徐*福在图④处待命，随后自行前往图②处检查照明灯线路；谢*瑞遂在图③处通过电脑控制照明灯。

(1) 事故发生区域为中信君庭 A 栋 45 层凹形风管平台，楼层距风管平台作业面高约 2.05 米，设有固定扶梯，事故风管高约 0.81 米。

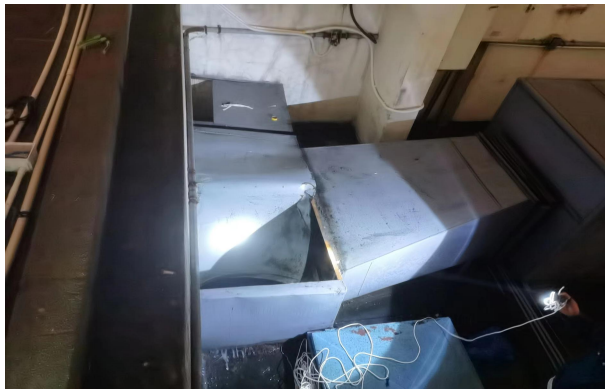
图 2 镀锌钢板风管段破损情况

17时许，谢*瑞在调试过程中听到异响，四处查看后发现徐*福不在图④处，且图①处正压送风机送风口处镀锌钢板风管段出现破损（详见图2），谢*瑞遂将情况告知刘*建。两人分别搜索并尝试拨打电话及呼喊徐*福，徐*福均未回应。

(2) 事发风管为机械中低压送风系统，风管位置四周有角钢加强，镀锌钢板铆接在角钢上，符合《建筑防烟排烟系统技术标准》（GB51251-2017）第 6.3.1 条^[16]要求。
