# 广州市海珠区“4·5”一般车辆 伤害事故调查报告

2021年4月5日14时30分许，在海珠区广州大道（天河北路-洛溪大桥）快捷化改造系统工程-洛溪大桥拓宽工程项目施工现场洛溪大桥（旧桥）北往南桥面上发生一起一般车辆伤害事故，造成2人死亡，1人受伤，直接经济损失约366万元。

事故工程项目名称为广州大道（天河北路-洛溪大桥）快捷化改造系统工程-洛溪大桥拓宽工程，该项目在既有的洛溪大桥（旧桥）东、西两侧各新建一座与旧桥分离、单向3车道、桥宽14.5米的桥梁，对旧桥进行维修与加固作业，是政府与社会资本合作（PPP）项目。事发现场位于洛溪大桥旧桥北往南桥面维修与加固施工现场。该项目的建设单位是广州洛溪桥拓宽建设有限公司，总承包单位是保利长大工程有限公司，实际施工单位是保利长大工程有限公司第一分公司，监理单位是广州珠江工程建

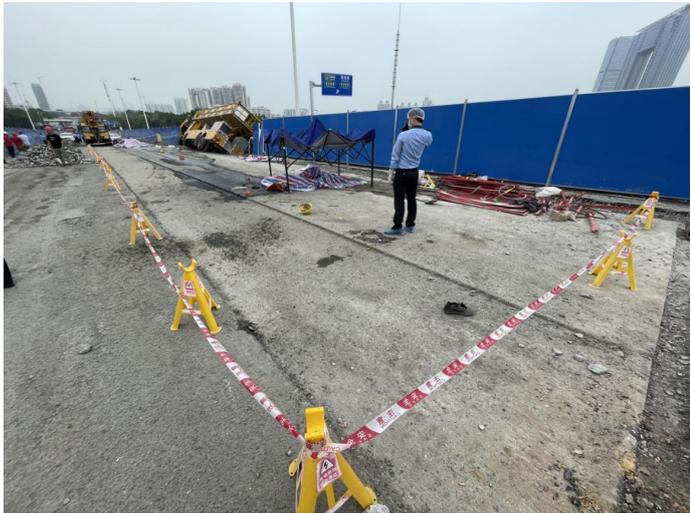
1. 事故现场位于广州市海珠区洛溪大桥旧桥南往北方向下桥围蔽位置，该围蔽位置为洛溪大桥旧桥工地，工地的东西两侧用铁皮简易围墙与洛溪大桥隔开，工地西侧是洛溪大桥新桥北往南车道，东侧是洛溪大桥新桥南往北车道。

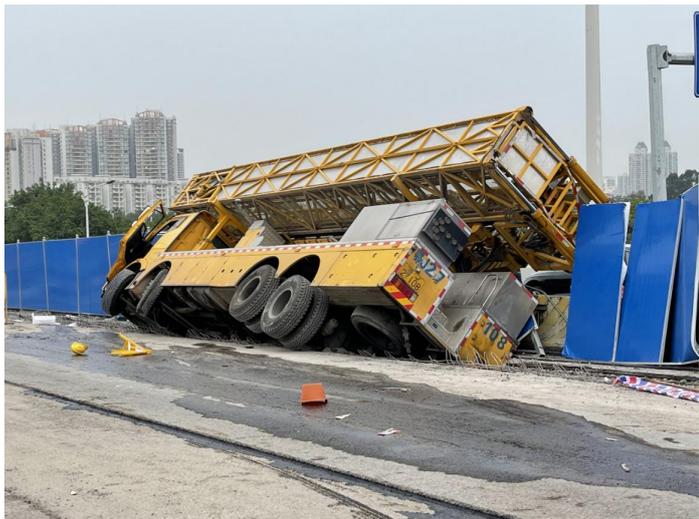
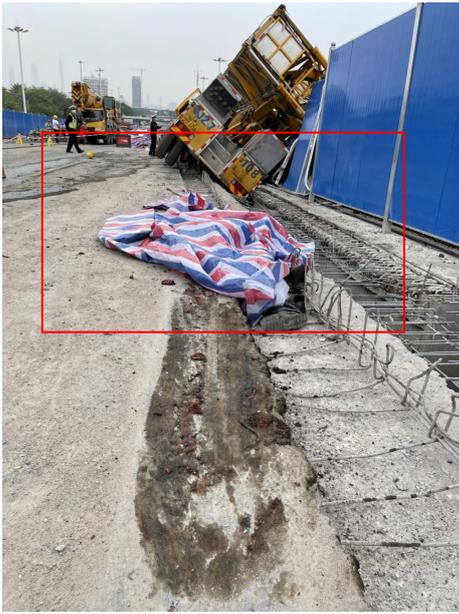
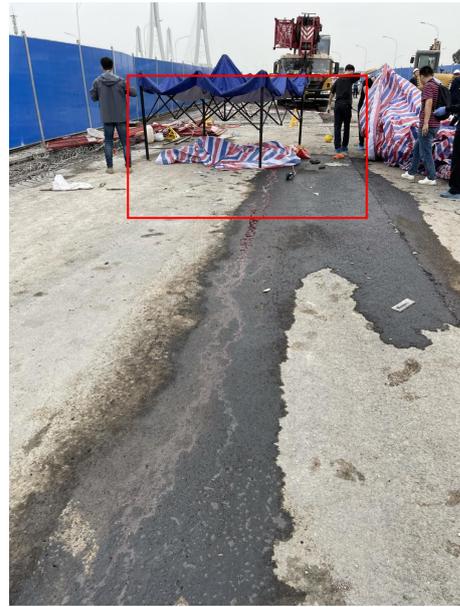
2. 事故现场的东侧围墙处有一辆悬挂车牌号为（鄂 J27108）的桥梁检测作业车向右倾倒撞在简易围墙上，右侧车轮已陷在洛溪大桥新桥与旧桥的间隙处。桥梁检测作业车的车头和右侧车身均有碰撞痕迹，左侧车门呈开启状态，桥梁检测作业车的左侧前轮挡板上发现一处人体组织，对该人体组织拍照固定后用实物提取的方法提取；桥梁检测作业车的右侧第二轮胎上发现一处血迹，对该血迹拍照固定后用棉签粘取的方法提取。

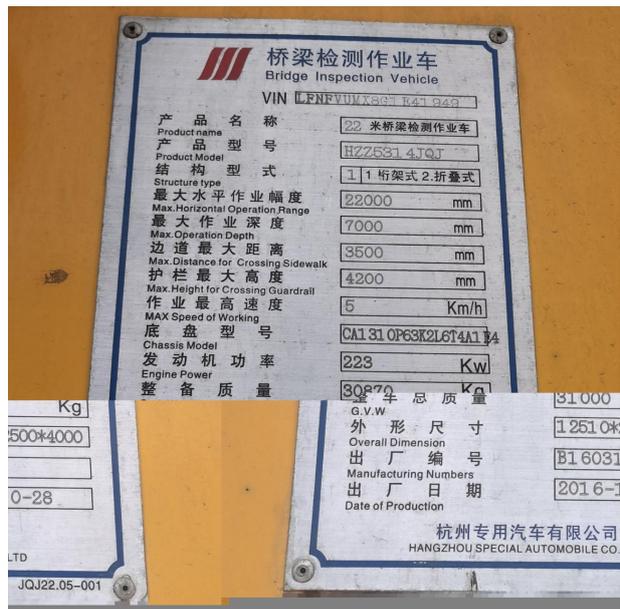
事故车辆为一台鄂 J27108 号重型非载货专项作业车（桥梁检测作业车），根据该车辆的产品标牌和行驶证复印件，该车辆品牌型号为宏宙牌 HZZ5314JQJ，车辆识别代号为 LFNFVUMX8G1E41949，发动机号为 60371313。结构型式采用桁架式，最大水平作业幅度为 22 米，出厂编号为 B16031，出厂日期为 2016 年 10 月 28 日，制造厂家为杭州专用汽车有限公司。
